I.T.M. Informatica Telematica Meridionale Srl

Relazione attività di relocation e Cleanup della Tape Library Oracle SL8500

18/01/2018

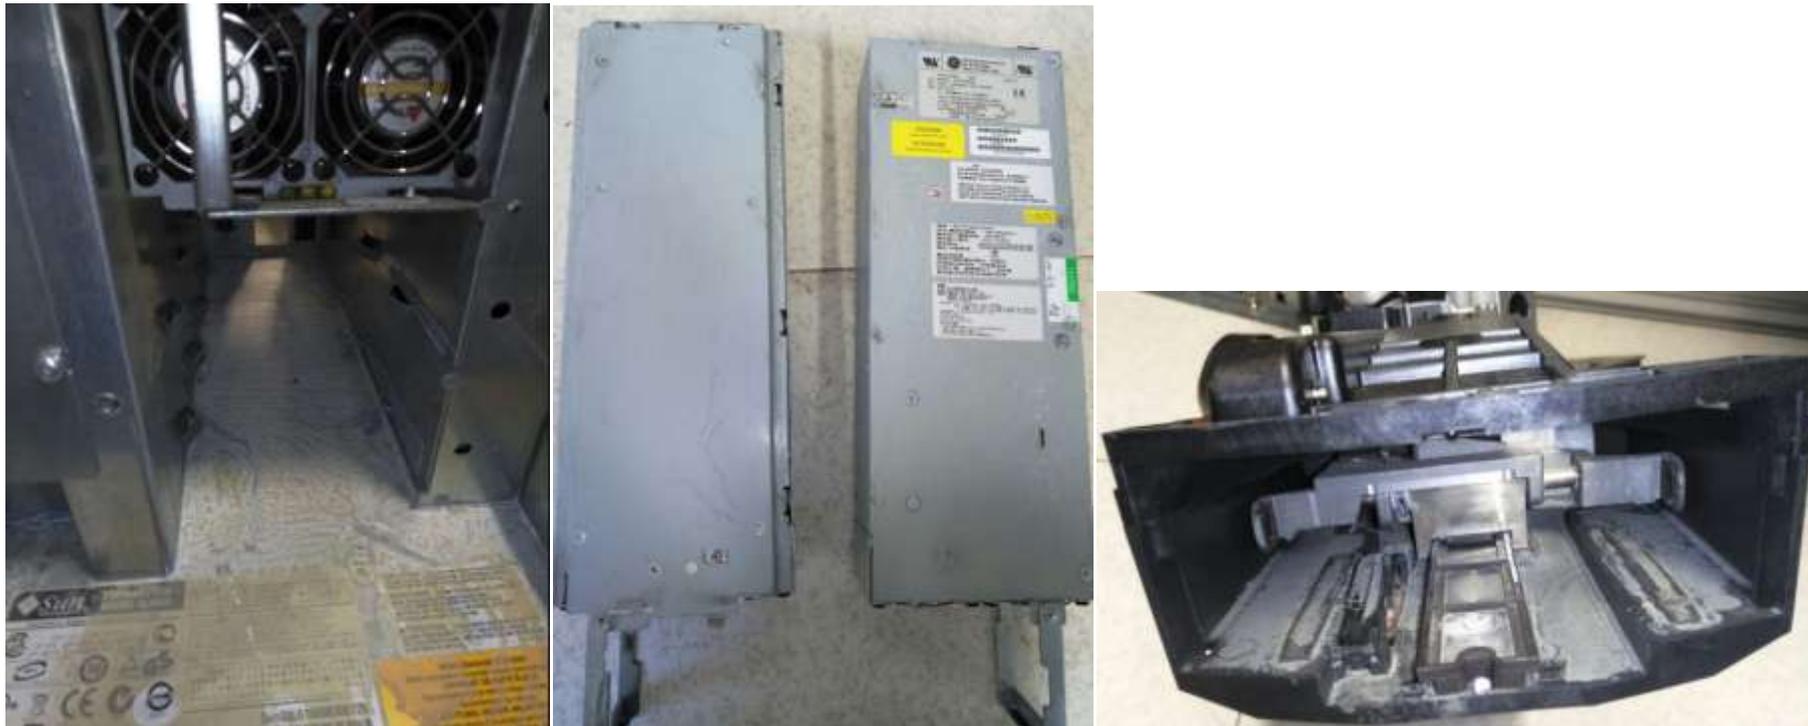
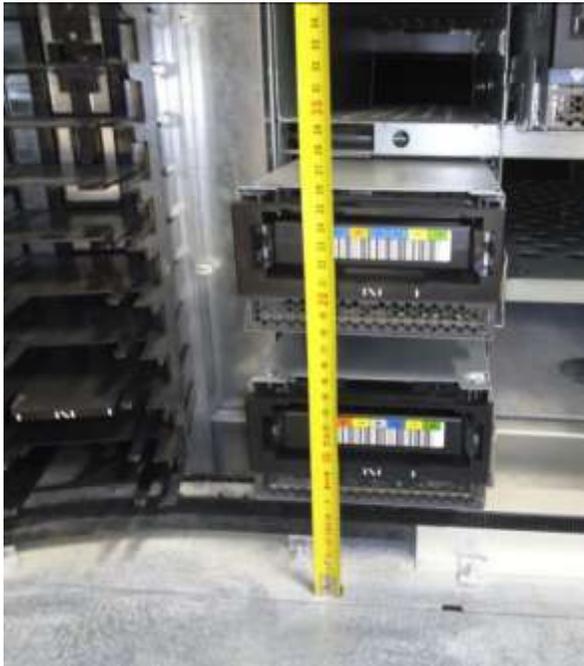
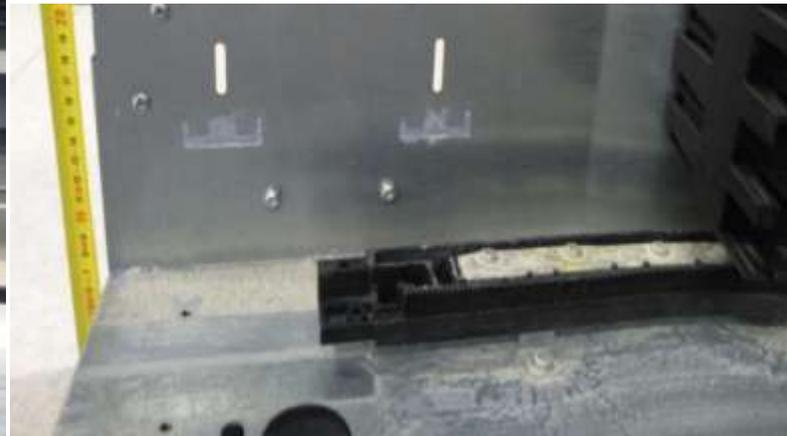
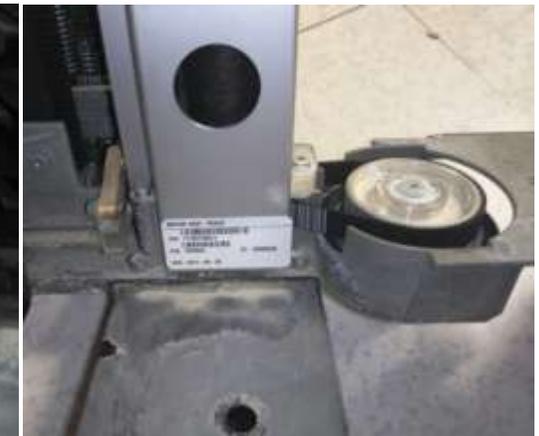
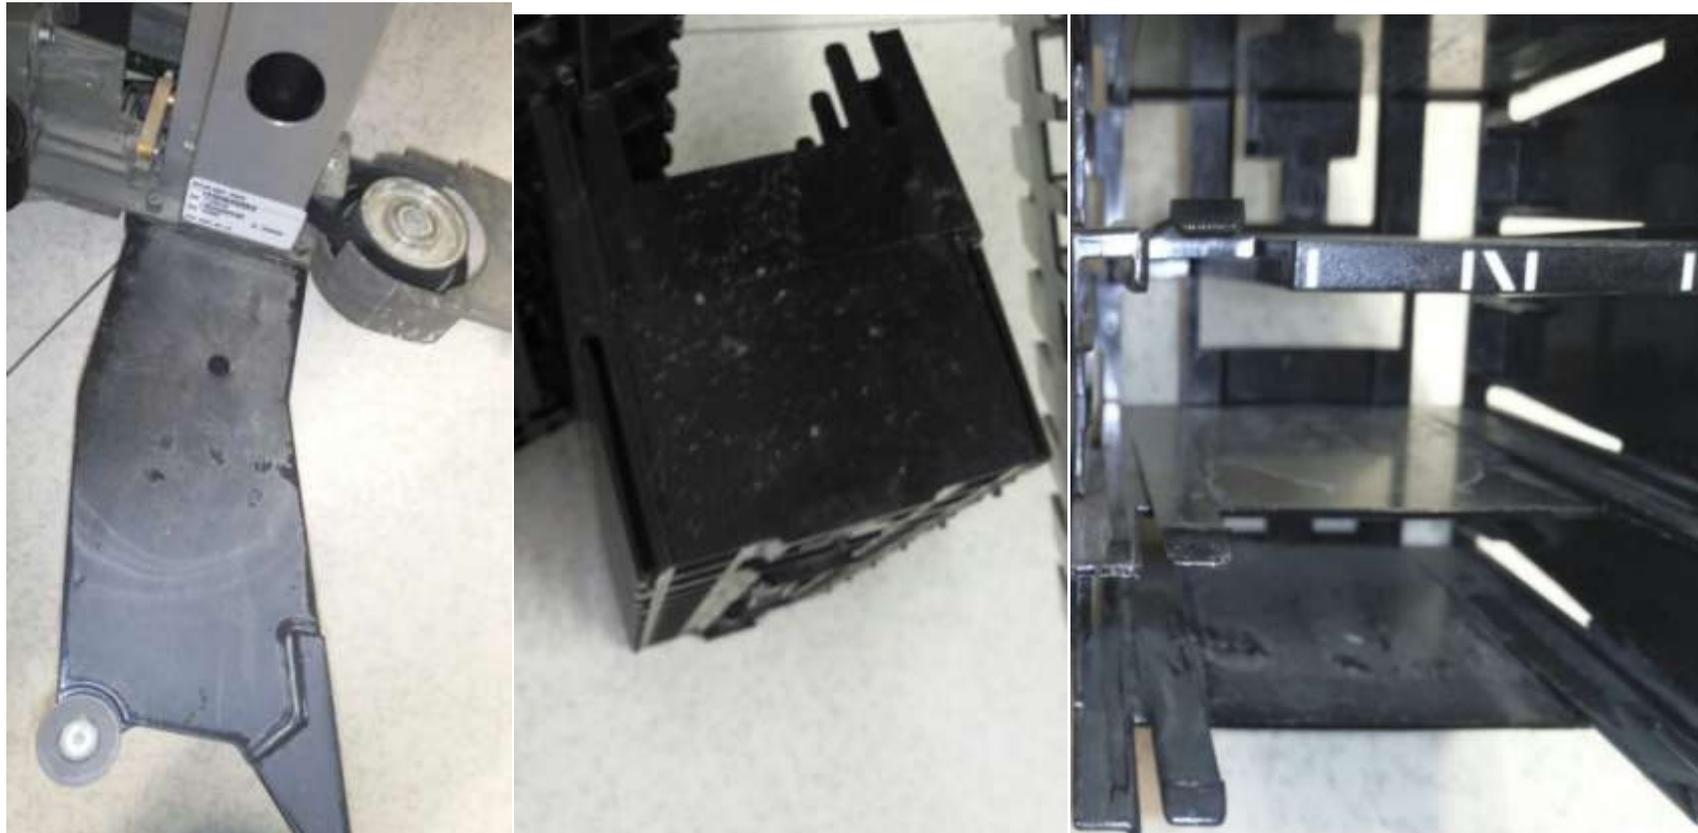
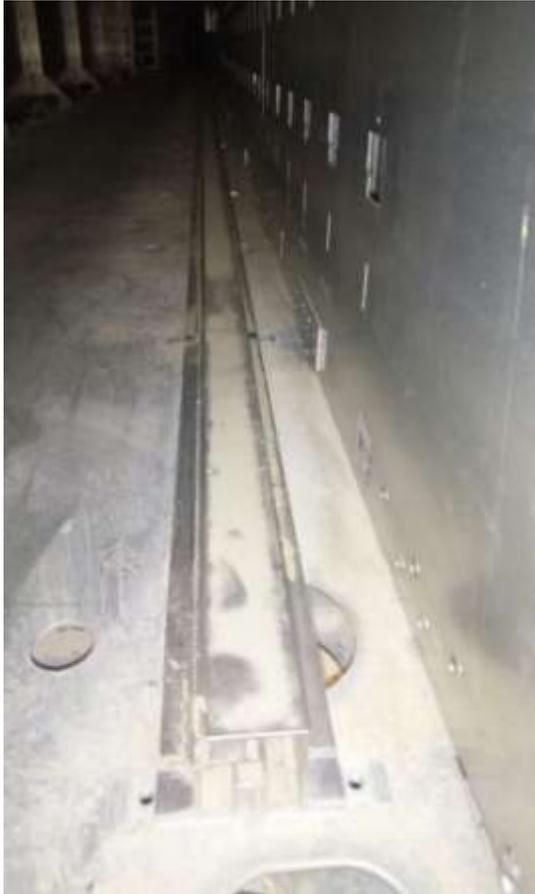
- Sopralluogo del Ced INFN CNAF sede di Bologna per verificare gli effettivi danni riportati che hanno provocato lo spegnimento della SL8500. Si è accertato che l'acqua infiltrata nel CED ha coperto la base della SL8500 fino all'altezza di circa 20cm.
 - Durante il check dei vari componenti, sono stati riscontrati problemi su:

1. 2 x Alimentatori per Drive
2. 1 x Tape Drive T10000D FC
3. Schede di interconnessione HBN e HBO
4. Array (in maggior quantità quelli presenti nell'ultimo piano basso della SL8500), con contaminazione di circa 100 cartridges T10K T2
5. 2 x HandBot (del settore più basso della SL8500)
6. Pavimentazione interna della SL8500.
7. Pavimentazione sottostante alla SL8500.

➤ Di seguito alcune foto che riportano la situazione della SL8500 prima dell'inizio delle attività:

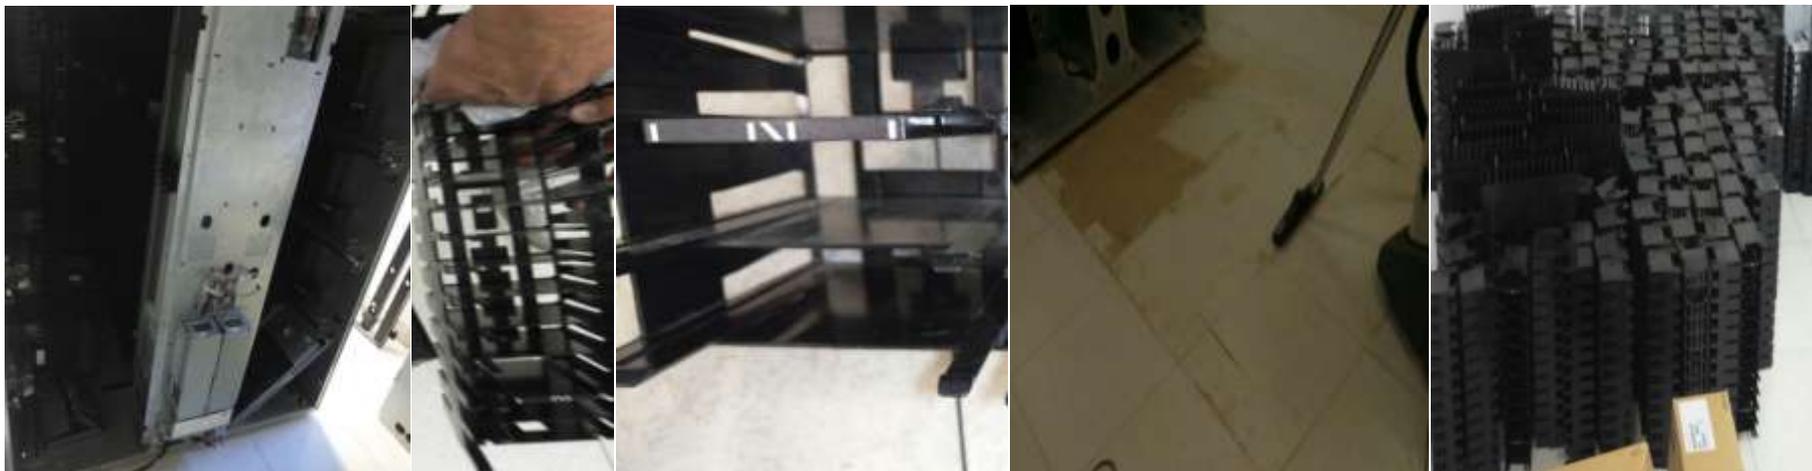
- Sono state rimosse, pulite e confezionate in 12 pacchi, contenenti circa 600 unità, le tape cartridges dall'interno della SL8500.
- Sono state smontate le porte, i pannelli frontali e gli array.
- Sono state disconnesse e pulite le schede HBN e HBO ed i cavi a loro collegati.
- Sono stati smontati e puliti tutti i moduli della SL8500 per poter procedere alla sostituzione della pavimentazione danneggiata dall'acqua.

➤ Di seguito alcune foto illustrative di quanto eseguito:

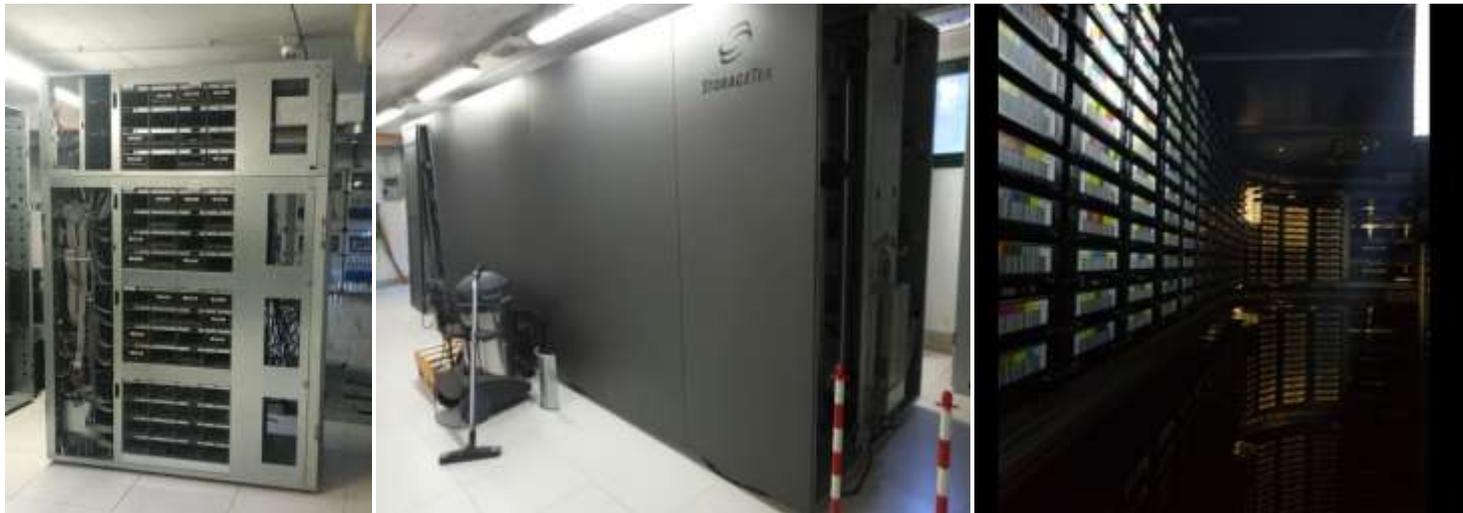
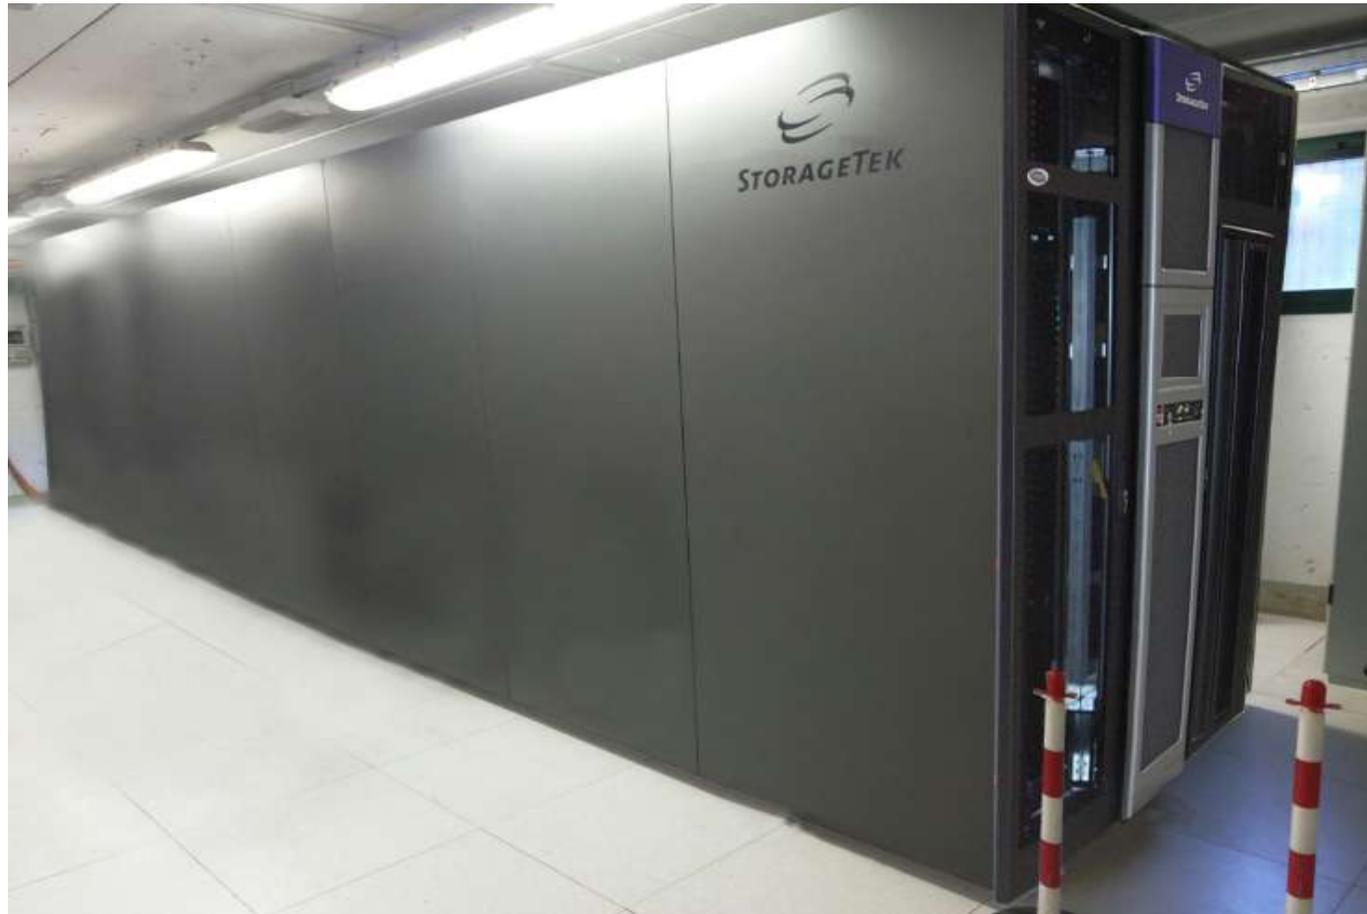
- Il riassetto della SL8500 è iniziato portando l'ultimo modulo (drive module) posizionato ad una distanza circa di 10cm inferiore rispetto a dove era collocato in precedenza, in modo da risolvere la limitazione dello spazio sulle porte frontali, garantendo una loro migliore apertura.

- I restanti moduli sono stati accostati, bloccati e calibrati a bolla.
- Sono stati cablati tutti i cavi attraverso i moduli riconnettendoli alle schede HBN e HBO.

- Sono stati rimontati i rail, gli array e le barre di alimentazione in rame.
- Sono stati inseriti i robots portandoli a fine corsa, verificando così il loro corretto scorrimento per tutto il percorso nella libreria.

- Infine, sono stati rimontati i pannelli frontali della Tape Library con la safety door di sicurezza e le porte di ingresso.

➤ Di seguito le immagini della SL8500 in fase di riassetto:
